# Asbestinventarisatetest

D'Hondtstraat 23, 8900 Ieper

Attestnummer : 20250325-000468.000

**Niet-asbestveilig**

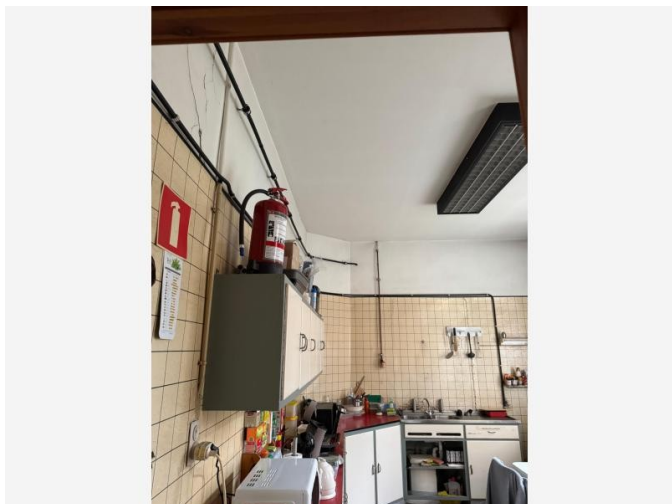
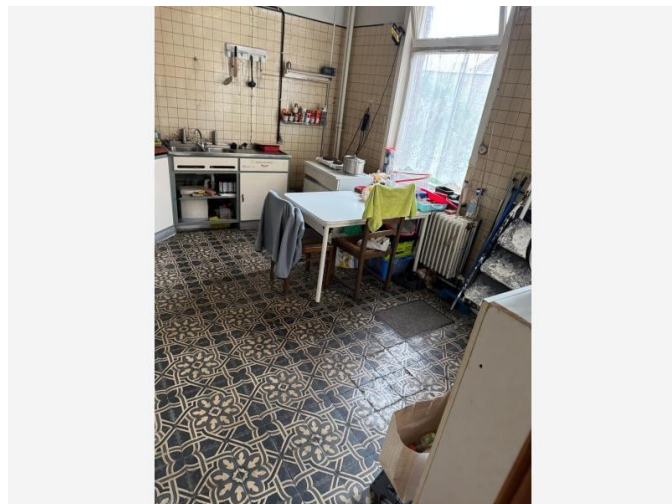
Eindbeoordeling materiaalrisico	Verhoogd materiaalrisico en/of verhoogde kans op vezelvrijgave
---------------------------------	--

Gebondenheid	Categorie 1: hechtgebonden in oorsprong
Asbestsoort (vezeltype)	Alleen chrysotiel
Asbestconcentratie	Laag (< 50%)
Afschermingsgraad van het gehele materiaal	Geheel of deels (ook) vrij aan de binnenlucht
Toestand van het materiaal	Matig beschadigd, matig verweerd

#	Type	Referentie	Resultaat
1.1	Puntmonster	W0.1	Chrysotiel

Beschrijving	coating wasbak keuken
Omgeving	Binnen
Primaire drager	Sanitaire infrastructuur en uitrusting (toe- en afvoer)
Asbestmateriaal	In-situ afwerkingslagen - Verf, coating
Bindmiddel van asbestmateriaal	Kunststof of -hars
Gebondenheid op basis van bindmiddel	Hecht
Hoeveelheid (oppervlakte - aantal)	• 0,25 m <sup>2</sup> - 1 stuk
Totale oppervlakte	0,25 m <sup>2</sup>
Eenvoudig bereikbaar	Ja
Bevestigingswijze	• Verlijmd, ingegoten, versmeerd
Identificatiemethode	Vaststelling met monstername
Destructieve handeling voor identificatie	Nee

Het asbestmateriaal valt onder de mijlpaal van 2040.

Verwijderen

- Zorg voor een veilig beheer. Vermijd het beschadigen van het asbestmateriaal. Controleer de toestand jaarlijks op wijzigingen.
- Verwijder dit asbestmateriaal zo snel mogelijk. Volg de toestand goed op.

- Eenvoudige handelingen: mag via doe-het-zelf of door werknemer(s) met opleidingsattest eenvoudige handelingen  
De wasbak kan eenvoudig in zijn geheel weggehaald worden

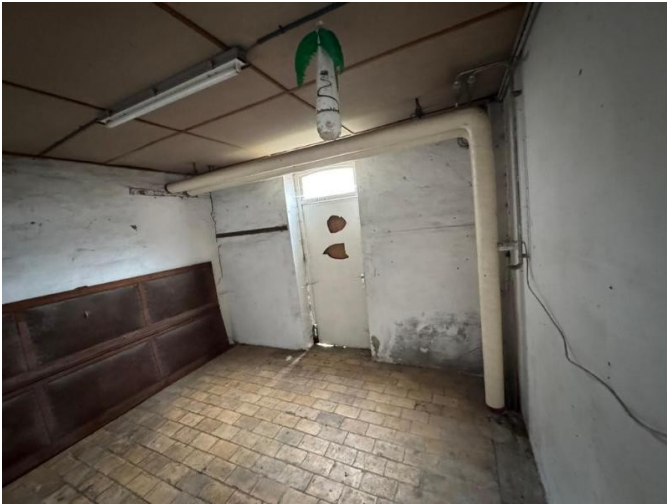
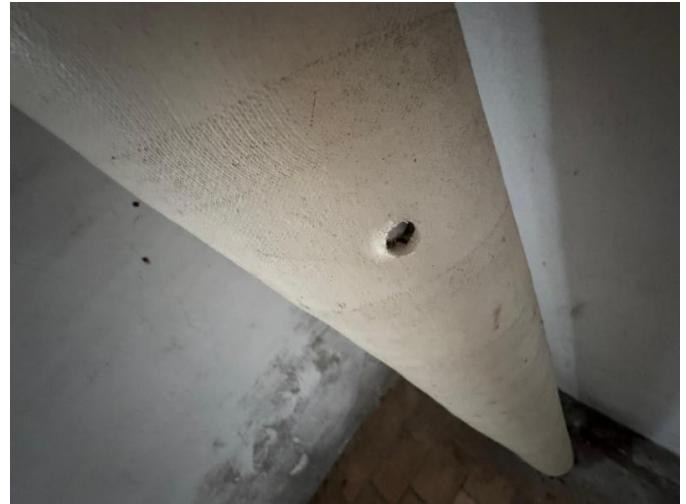
De vezels zijn in losgebonden toestand en in een te hoge concentratie aanwezig, dit geeft hoog risico op vezelverpreiding over het ganse gebouw.

Stoten tegen deze toepassing zorgt steeds voor vrijgave van asbestvezels

Verhoogd materiaalrisico en/of verhoogde kans op vezelvrijgave

Gebondenheid	Categorie 2: niet-hechtgebonden met matrix
Asbestsoort (vezeltype)	Amfibool aanwezig, uitgezonderd crocidoliet
Asbestconcentratie	Hoog ( $\geq 50\%$ )
Afschermingsgraad van het gehele materiaal	Geheel of deels (ook) vrij aan de binnenlucht
Toestand van het materiaal	Licht beschadigd, licht verweerd. Intact calciumsilicaatmateriaal of categorie III 'gebondenheid'

#	Type	Referentie	Resultaat
2.1	Mengmonster	I0.1	Amosiet
2.2	Mengmonster	I0.2	Amosiet

Beschrijving	Thermische isolatie
Omgeving	Binnen
Primaire drager	HVAC infrastructuur en uitrusting
Asbestmateriaal	In-situ afwerkingslagen - Thermische isolatie
Bindmiddel van asbestmateriaal	Gips - kalk
Gebondenheid op basis van bindmiddel	Niet-hechtgebonden
Hoeveelheid (lengte - omtrek - dikte - aantal)	<ul style="list-style-type: none"><li>• 6,00 m - 90,00 cm - 1,00 cm - 2 stuks</li></ul>
Totaal volume	0,108 m <sup>3</sup>
Eenvoudig bereikbaar	Ja
Bevestigingswijze	<ul style="list-style-type: none"><li>• Verlijmd, ingegoten, versmeerd</li></ul>
Identificatiemethode	Vaststelling met monsternamen
Destructieve handeling voor identificatie	Nee

Het asbestmateriaal valt onder de mijlpaal van 2034.

Verwijderen

- Zorg voor een veilig beheer. Vermijd het beschadigen van het asbestmateriaal. Controleer de toestand jaarlijks op wijzigingen.
- Sluit de ruimte luchtdicht af en vermijd het betreden van de ruimte.
- Scherm in afwachting van verwijdering het asbestmateriaal af van luchtstromingen en verstoring: bijvoorbeeld door het te verpakken, te fixeren, af te dekken, signalisatie - afbakening aan te brengen, ...
- Verwijder dit asbestmateriaal zo snel mogelijk. Volg de toestand goed op.
- Voer binnenluchtmetingen uit om actuele blootstellingsrisico's in de binnenlucht te monitoren.

- Hermetische zone (erkend asbestverwijderaar)  
deze toepassing kan/mag enkel worden verwijderd door een erkend asbestverwijderaar in hermetische zone vanwege het te groot risico voor de gezondheid.

Het materiaal dient verwijderd te worden conform de bepalingen van de Codex over het welzijn op het werk, Boek VI, Titel 3 (het KB asbest van 16 03 2006).

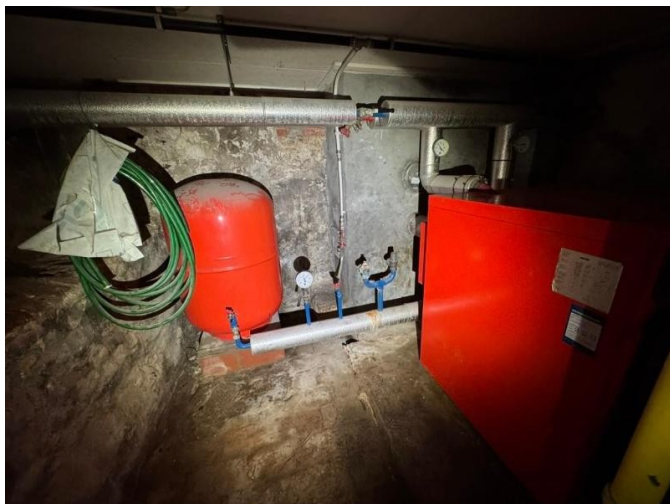
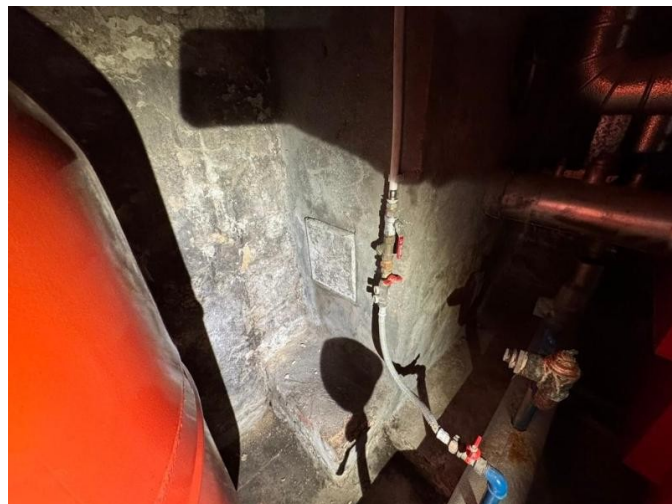
Eindbeoordeling materiaalrisico	Verhoogd materiaalrisico en/of verhoogde kans op vezelvrijgave
---------------------------------	--

Gebondenheid	Categorie 1: hechtgebonden in oorsprong
Asbestsoort (vezeltype)	Crocidoliet aanwezig
Asbestconcentratie	Laag (< 50%)
Afschermingsgraad van het gehele materiaal	Geheel of deels (ook) vrij aan binnenluchtstromen
Toestand van het materiaal	Licht beschadigd, licht verweerd. Intact calciumsilicaatmateriaal of categorie III 'gebondenheid'

<b>Beschrijving</b>	schouwluik in asbestcement
<b>Omgeving</b>	Binnen
<b>Primaire drager</b>	Ruimteverwarming
<b>Asbestmateriaal</b>	Brandwerende afsluiting (prefab geheel) - Luik
<b>Bindmiddel van asbestmateriaal</b>	Cement
<b>Gebondenheid op basis van bindmiddel</b>	Hecht
<b>Hoeveelheid (gewicht - aantal)</b>	<ul style="list-style-type: none"><li>• 2,00 kg - 1 stuk</li></ul>
<b>Totaal gewicht</b>	2,00 kg
<b>Eenvoudig bereikbaar</b>	Ja
<b>Bevestigingswijze</b>	<ul style="list-style-type: none"><li>• Verlijmd, ingegoten, versmeerd</li></ul>
<b>Identificatiemethode</b>	Vaststelling zonder monstername
<b>Destructieve handeling voor identificatie</b>	Nee

Het asbestmateriaal valt onder de mijlpaal van 2040.

Verwijderen

- Zorg voor een veilig beheer. Vermijd het beschadigen van het asbestmateriaal. Controleer de toestand jaarlijks op wijzigingen.
- Verwijder dit asbestmateriaal zo snel mogelijk. Volg de toestand goed op.

- Eenvoudige handelingen: mag via doe-het-zelf of door werknemer(s) met opleidingsattest eenvoudige handelingen de roetluikjes kunnen voorzichtig losgekapt worden door rondom het smeersel te verwijderen, zorg ervoor dat het luikje in 1 geheel blijft.  
maak voor verwijdering de luik nat en draag bij de werkzaamheden de nodige PBM's: P3 stofmasker, wergwerpoveral geschikt voor asbest en wegwerphandschoenen. Voor het luikje(s) af. In een dubbel verpakt plastic zak naar het containerpark.

Indien je het luikje niet losgekapt krijgt doordat het bv ingebetoneerd zit, of bij twijfel dient dit verwijderd te worden door een aannemer met opleidingsattest eenvoudige handelingen volgens de regels van de kunst.

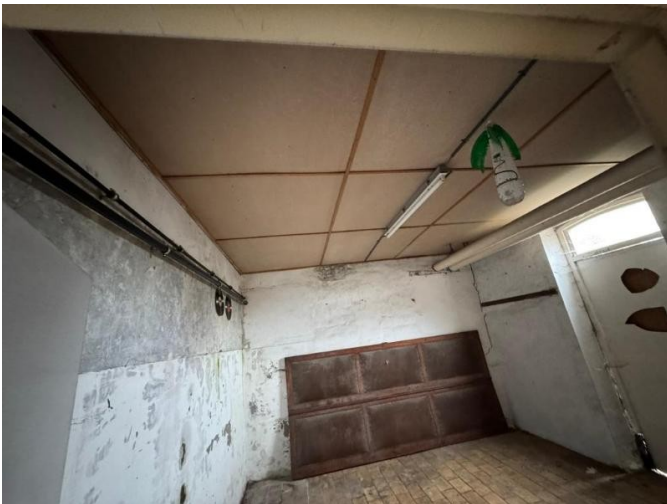
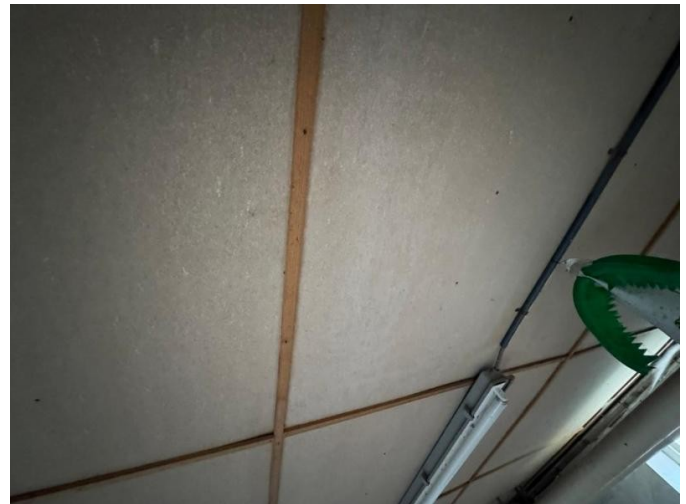
Eindbeoordeling materiaalrisico	Zeer laag materiaalrisico en/of zeer lage kans op vezelvrijgave
---------------------------------	---

Gebondenheid	Categorie 1: hechtgebonden in oorsprong
Asbestsoort (vezeltype)	Alleen chrysotiel
Asbestconcentratie	Laag (< 50%)
Afschermingsgraad van het gehele materiaal	Geheel of deels (ook) vrij aan de binnenlucht
Toestand van het materiaal	Onbeschadigd, niet verweerd

#	Type	Referentie	Resultaat
4.1	Puntmonster	PC0.1	Chrysotiel

Beschrijving	plafondplaten concierge
Omgeving	Binnen
Primaire drager	Plafond
Asbestmateriaal	Plaat, paneel, tablet - Type Menuiserie
Bindmiddel van asbestmateriaal	Cement
Gebondenheid op basis van bindmiddel	Hecht
Hoeveelheid (oppervlakte - dikte - aantal)	<ul style="list-style-type: none"><li>• 20,00 m<sup>2</sup> - 0,50 cm - 1 stuk</li></ul>
Totaal volume	0,10 m <sup>3</sup>
Eenvoudig bereikbaar	Ja
Bevestigingswijze	<ul style="list-style-type: none"><li>• Los (al dan niet bedekt)</li><li>• Genageld, geniet</li></ul>
Identificatiemethode	Vaststelling met monsternamen
Destructieve handeling voor identificatie	Nee

Het asbestmateriaal valt onder de mijlpaal van 2040.

Zorgvuldig beheren

- Zorg voor een veilig beheer. Vermijd het beschadigen van het asbestmateriaal. Controleer de toestand jaarlijks op wijzigingen.
- Verwijder dit asbestmateriaal zo snel mogelijk. Volg de toestand goed op.

- Eenvoudige handelingen: enkel door erkend asbestverwijderaar  
U laat deze platen best weghalen door een erkende verwijderaar

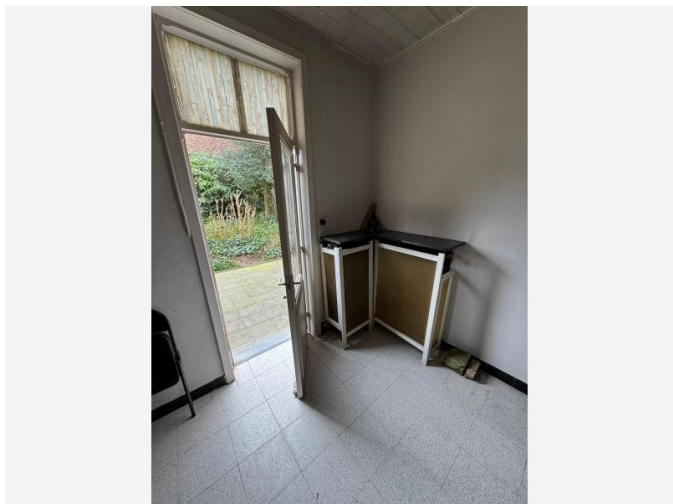
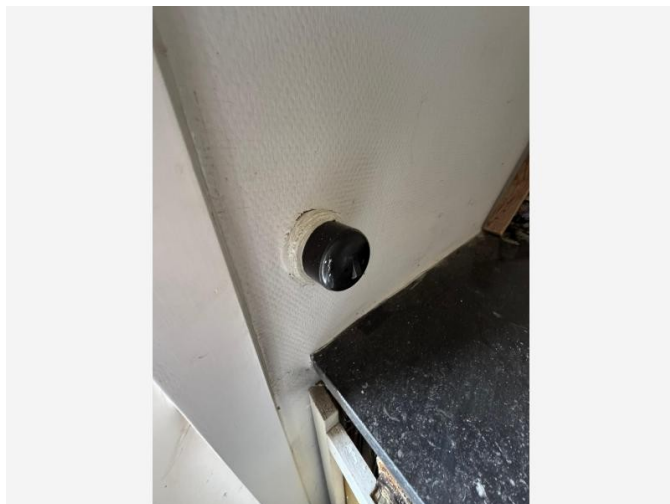
Beschrijving	bakeliet
Omgeving	Binnen
Primaire drager	Communicatie en elektrische infrastructuur en uitrusting
Asbestmateriaal	Plaat, paneel, tablet - Type Bakeliet
Bindmiddel van asbestmateriaal	Kunststof of -hars
Gebondenheid op basis van bindmiddel	Hecht
Hoeveelheid (oppervlakte - dikte - aantal)	• 0,50 m <sup>2</sup> - 0,30 cm - 1 stuk
Totaal volume	0,002 m <sup>3</sup>
Eenvoudig bereikbaar	Ja
Bevestigingswijze	• Geschroefd
Identificatiemethode	Vaststelling zonder monstername
Destructieve handeling voor identificatie	Nee
Opmerking	Oude bakelieten schakelaars

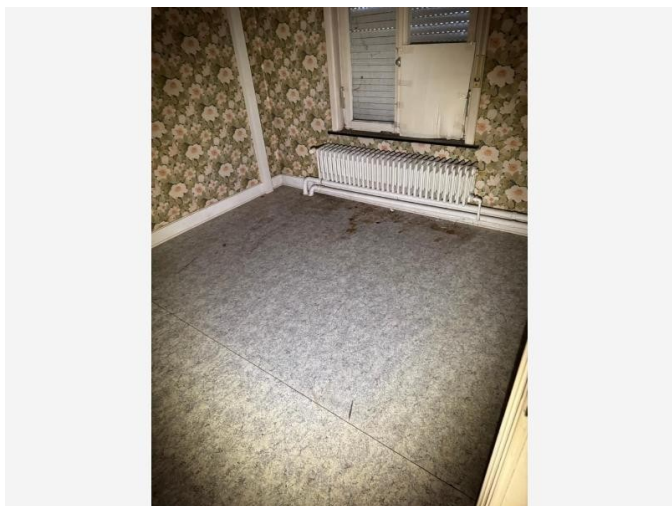
<b>Identificatiemethode</b>	Redelijk vermoeden
<b>Primaire drager</b>	Ruimteverwarming
<b>(Asbest)materiaal</b>	Pakking, dichting
<b>Bindmiddel</b>	Karton - papier - viltachtig
<b>Gebondenheid bindmiddel</b>	Niet-hechtgebonden
