# Asbestinventarisatetest

D'Hondtstraat 23, 8900 Ieper

Attestnummer : 20250325-000468.000

**Niet-asbestveilig**

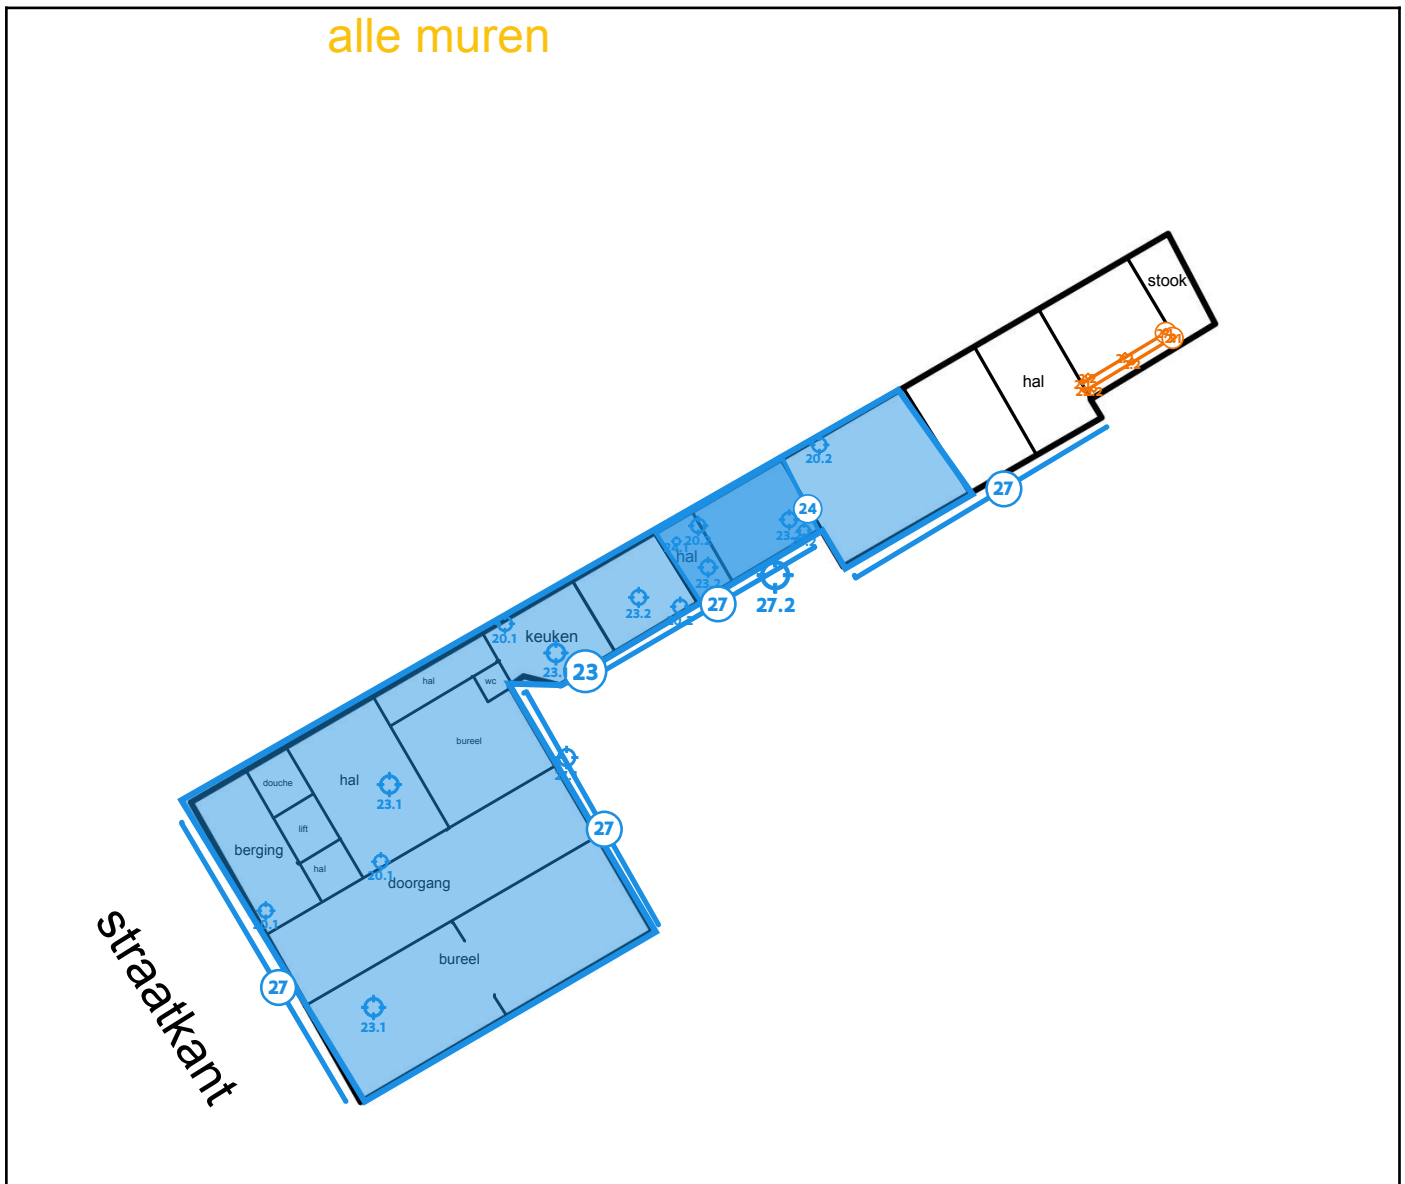
# Plan 1.1: Gelijkvloers

Beschrijving	Type	Actie
2. Thermische isolatie	Asbestmateriaal	<b>Verwijderen</b>
2.1 Code: I0.1	Mengmonster	-
2.2 Code: I0.2	Mengmonster	-
20. pleisterwerk muren	Geen asbest	-
20.1 Code: 0.1	Mengmonster	-

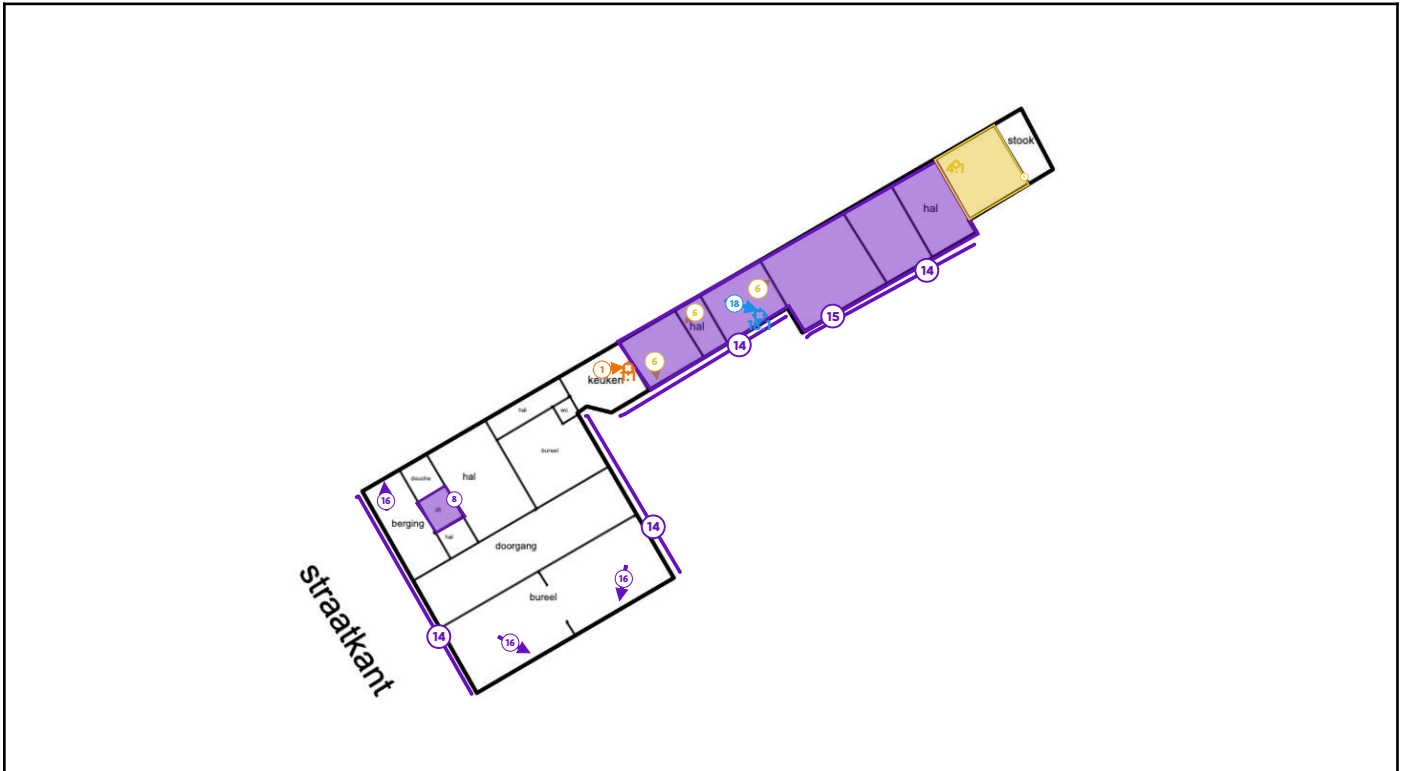
## Plan 1.4: gelijkvloers 2

Beschrijving	Type	Actie
1. coating wasbak keuken	Asbestmateriaal	Verwijderen
1.1 Code: W0.1	Puntmonster	-
4. plafondplaten conciërge	Asbestmateriaal	Zorgvuldig beheren
4.1 Code: PC0.1	Puntmonster	-
6. bakeliet	Asbestmateriaal	Zorgvuldig beheren
8. lift + schacht	Beperking	-
14. Kit aan vensters	Advies	-
15. verlaagde plafonds	Advies	-
16. schouwen	Advies	-
18. coating wasbak conciërge	Geen asbest	-

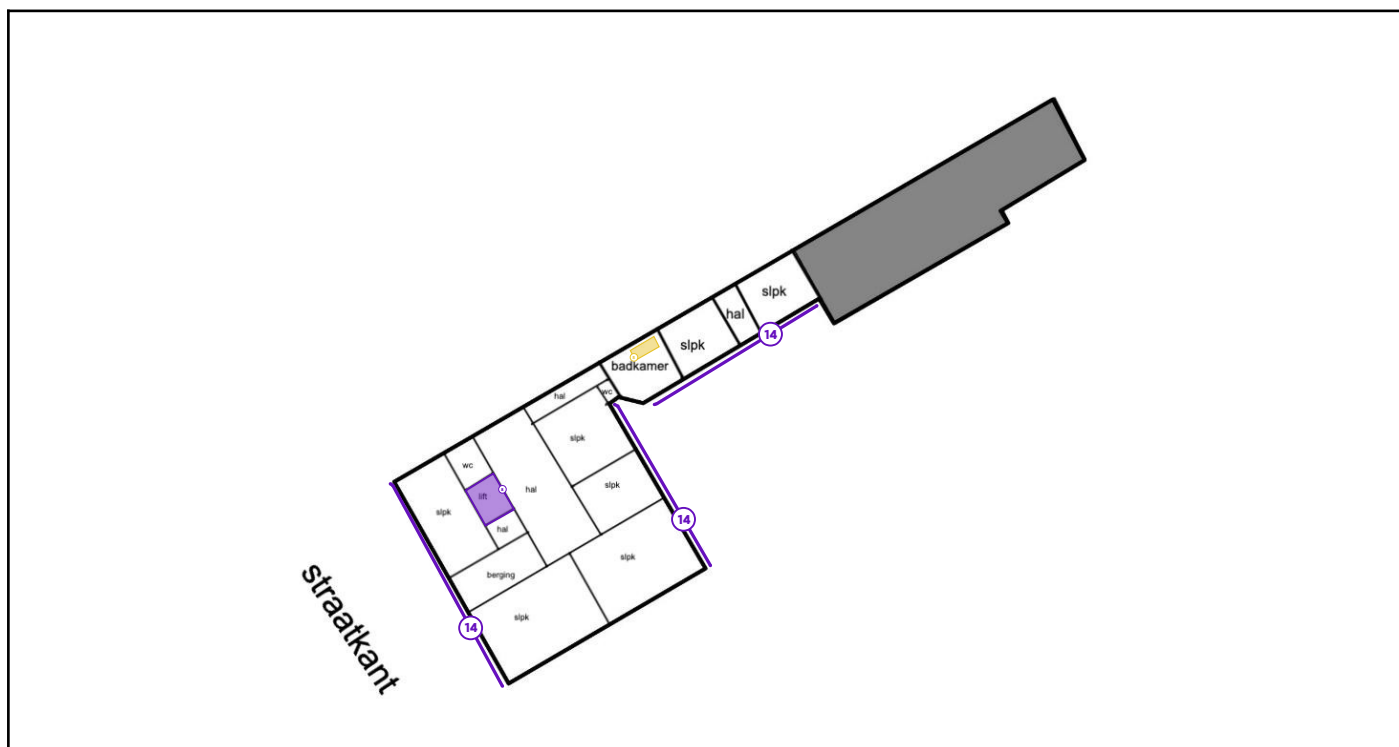
## Plan 1.6: 1e verdiep 2

Beschrijving	Type	Actie
5. glasalplaat	Asbestmateriaal	Zorgvuldig beheren
8. lift + schacht	Beperking	-
14. Kit aan vensters	Advies	-

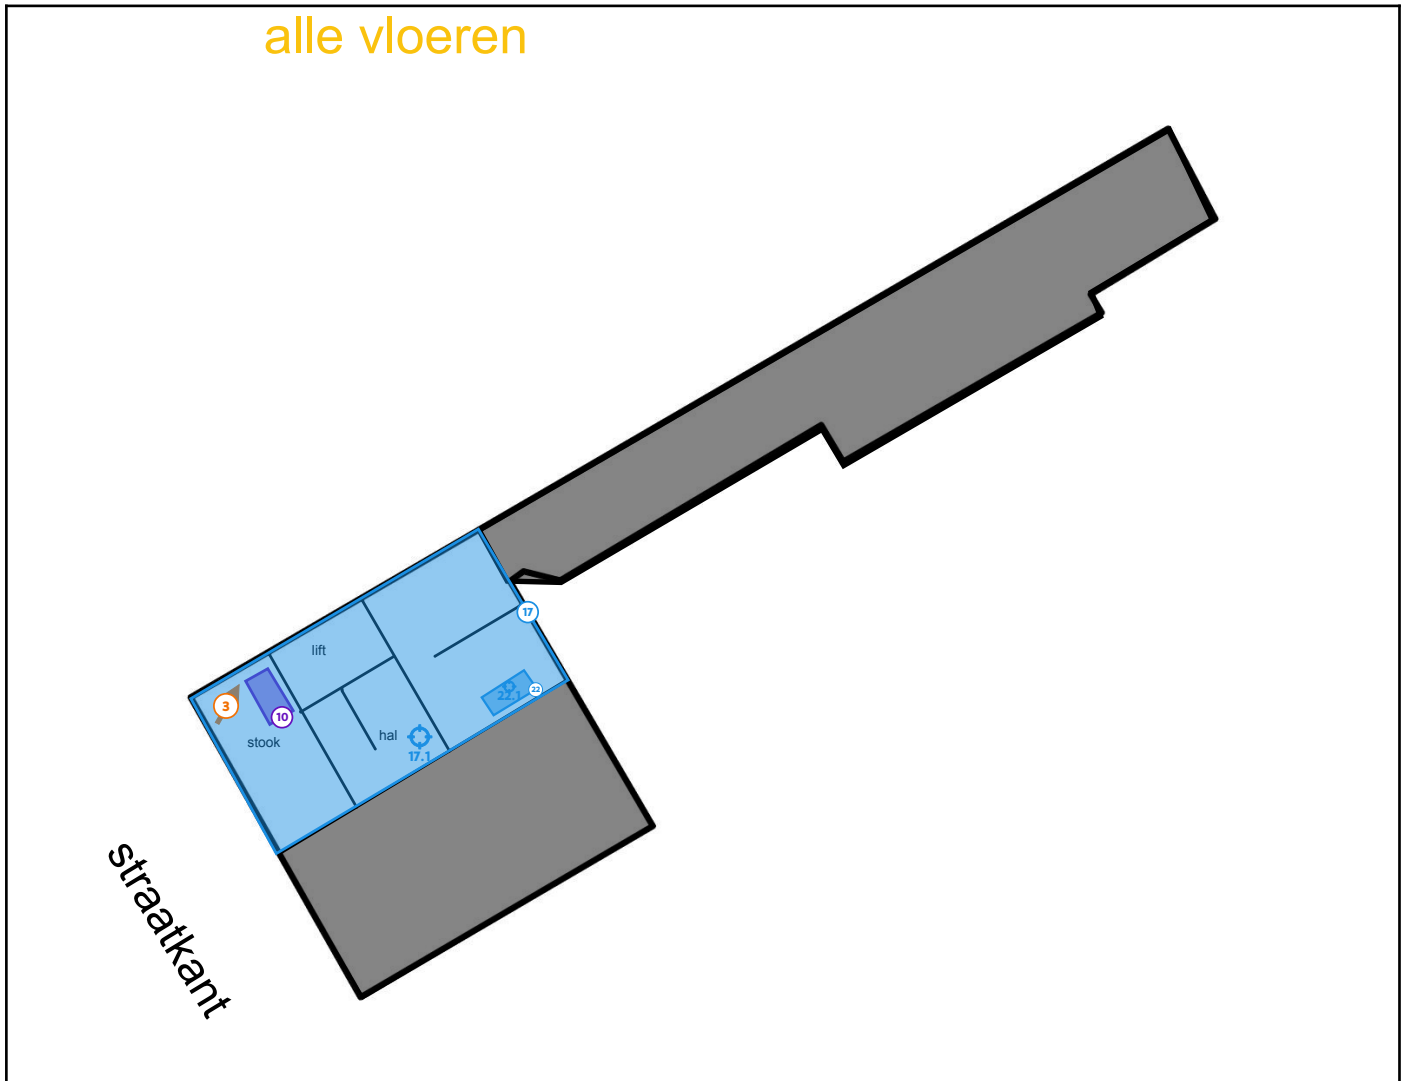
# Plan 1.10: Kelder

Beschrijving	Type	Actie
3. schouwluik in asbestcement	Asbestmateriaal	<a href="#">Verwijderen</a>
10. Brander centrale verwarming	Advies	-
12. vloerbekleding/tegels en lijmlagen	Advies	-
17. plafondplaten kelder	Geen asbest	-
17.1 Code: PK0.1	Puntmonster	-
22. vloerbekleding kelder	Geen asbest	-

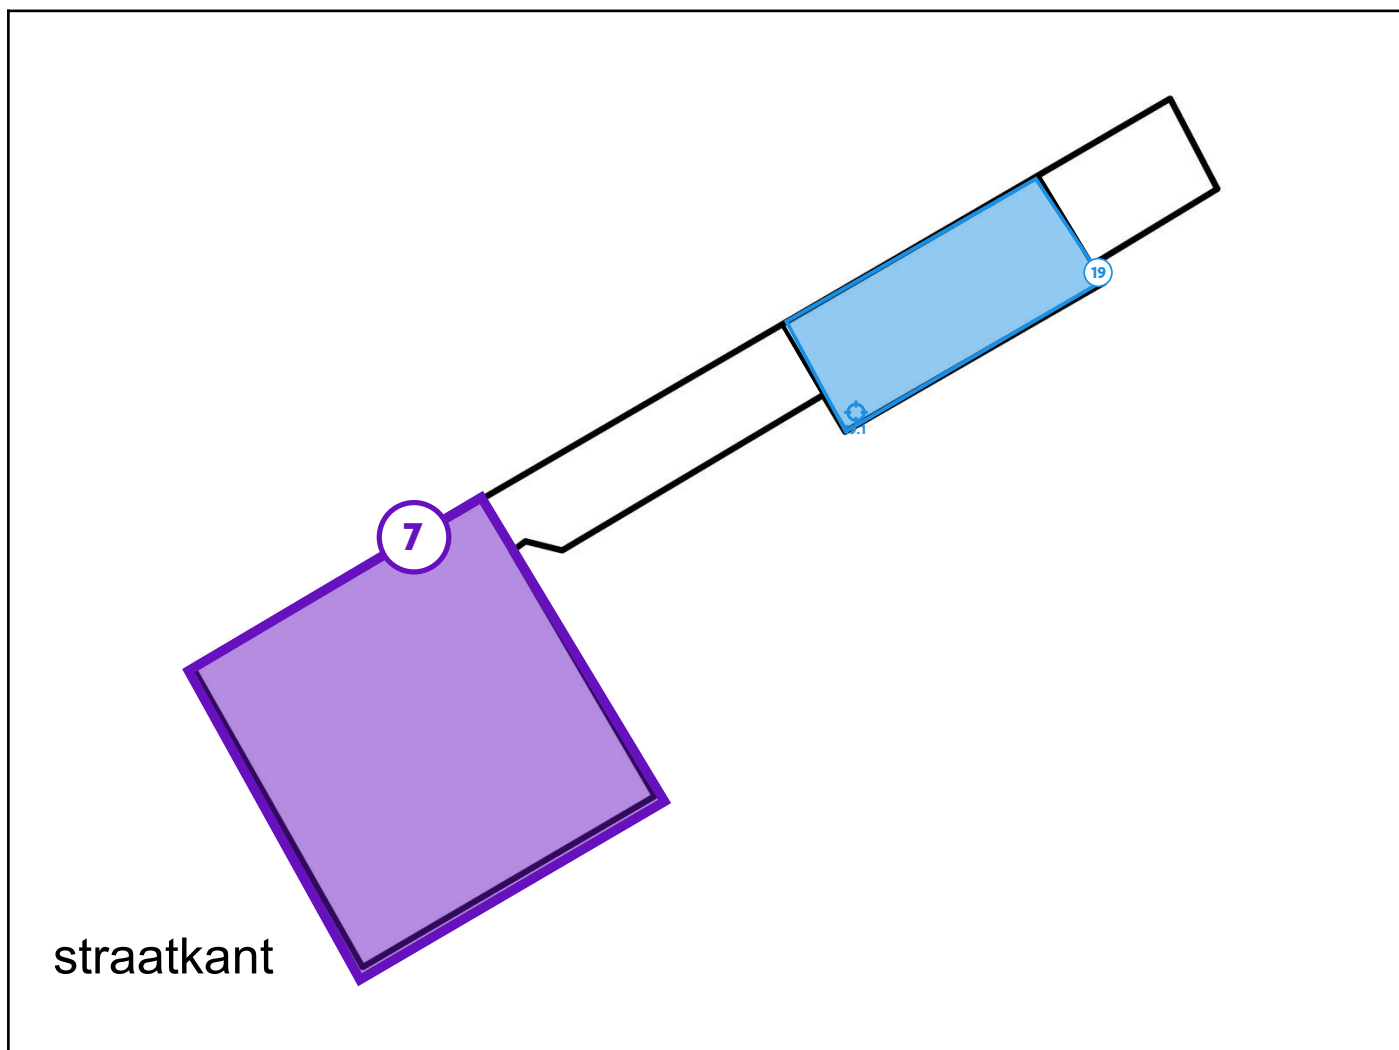
## Plan 1.11: Dak

Beschrijving	Type	Actie
7. dak	Beperking	-
19. roofing	Geen asbest	-
19.1 Code: D0.1	Puntmonster	-

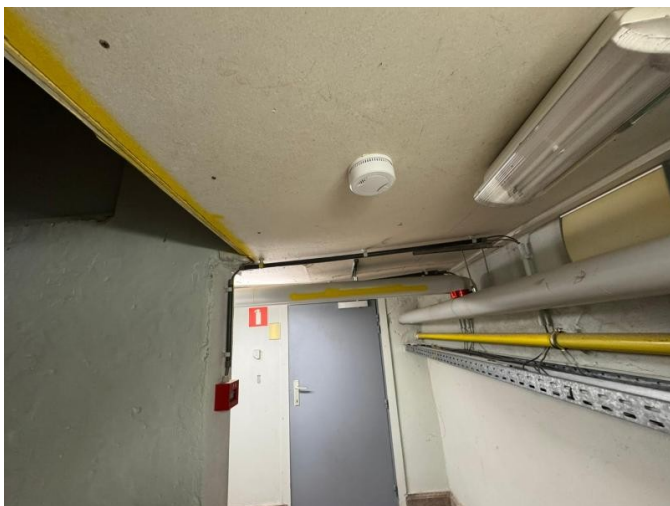
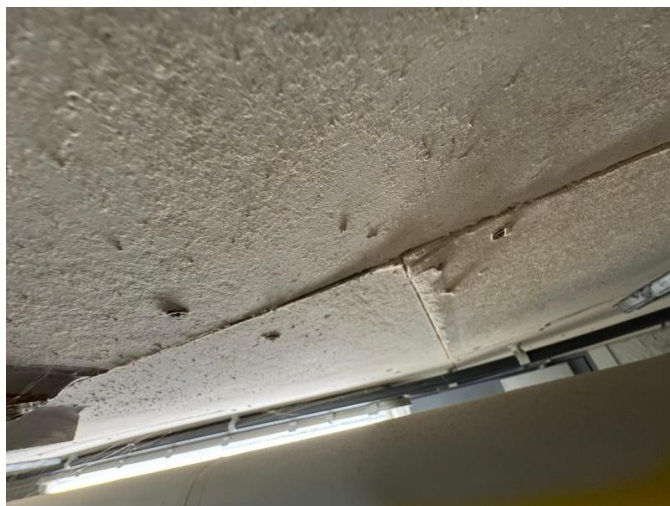
## Fiche 17: plafondplaten kelder

Geen asbest

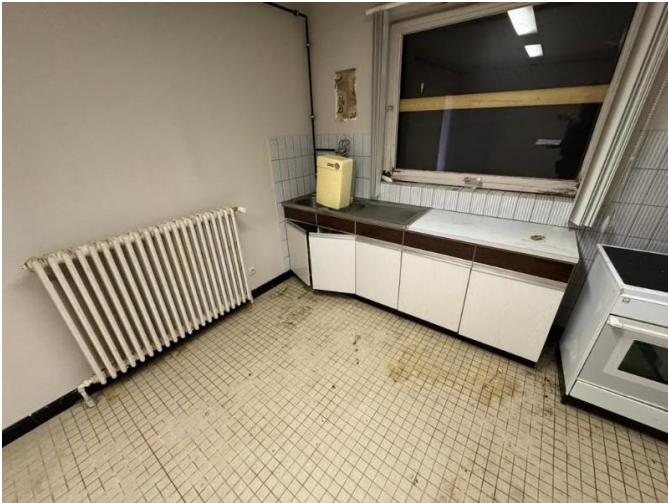
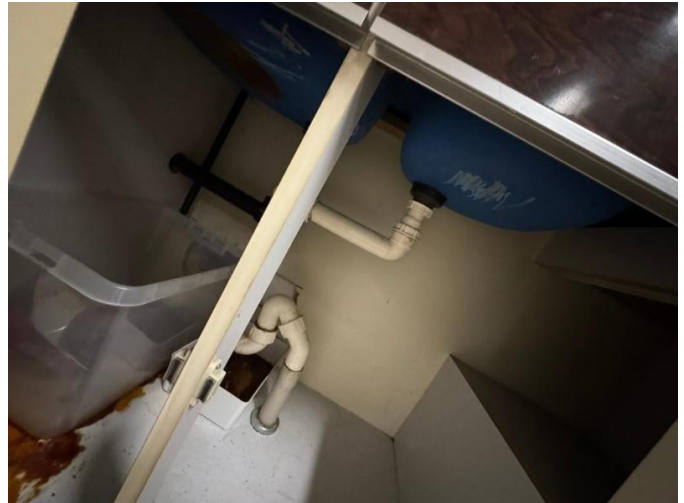
## Fiche 18: coating wasbak conciërge

Geen asbest

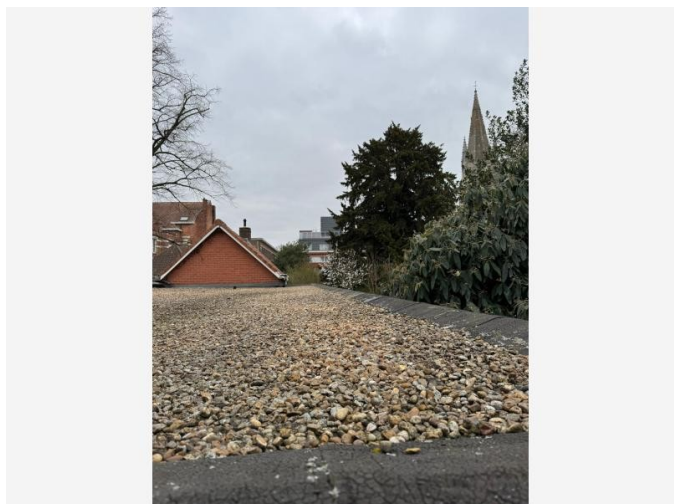
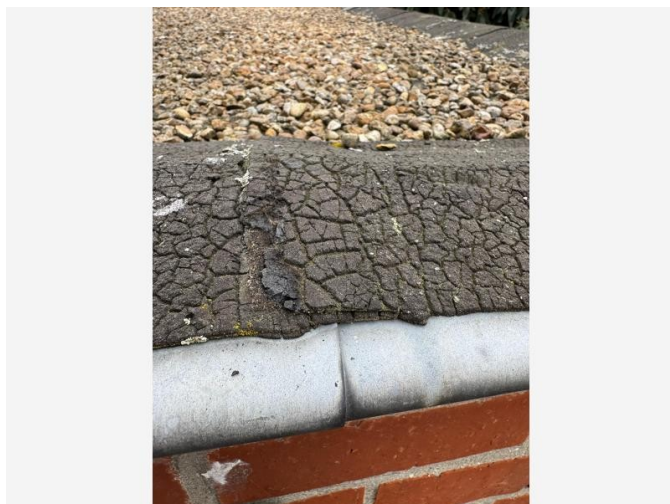
## Fiche 19: roofing

Geen asbest

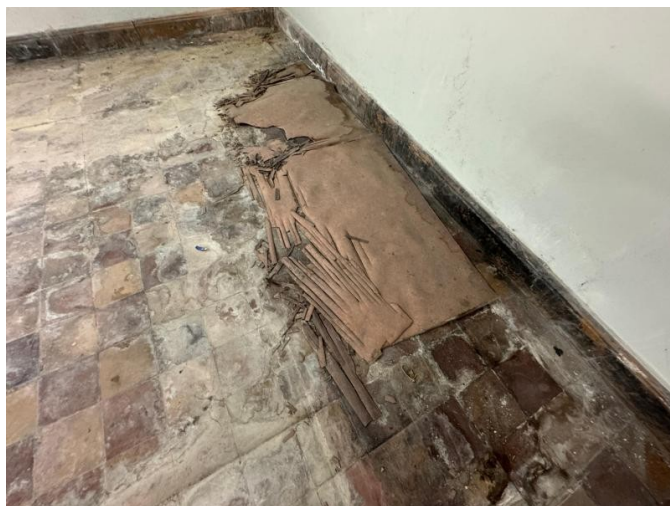
Detailfoto

### Conclusie

Geen asbest

<b>Beschrijving</b>	vloerbekleding kelder
<b>Omgeving</b>	Binnen
<b>Primaire drager</b>	Vloer
<b>Bindmiddel van materiaal</b>	Kunststof of -hars
<b>Gebondenheid op basis van bindmiddel</b>	Hecht
<b>Hoeveelheid (oppervlakte - aantal)</b>	• 2,00 m <sup>2</sup> - 1 stuk
<b>Totale oppervlakte</b>	2,00 m <sup>2</sup>
<b>Identificatiemethode</b>	Vaststelling met monsternamen
<b>Destructieve handeling voor identificatie</b>	Nee
<b>Opmerking</b>	Enkel de zichtbare vloerbekledingen werden getest. Bij renovatie kunnen er oudere vloerbekledingen zichtbaar worden, u laat deze best ook testen.

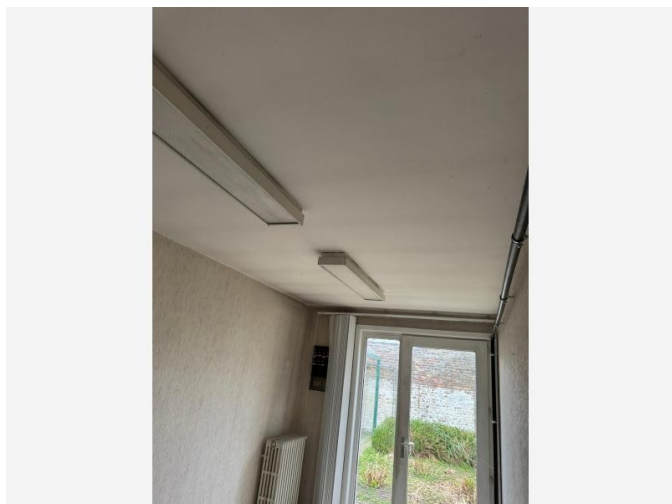
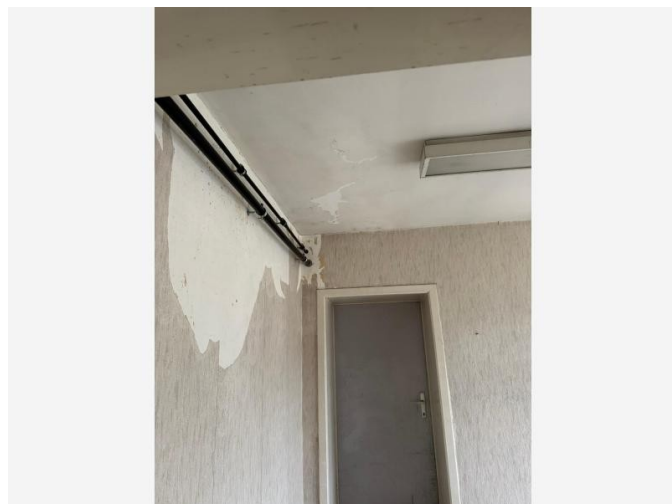
## Conclusie

Geen asbest

Beschrijving	pleisterwerk plafond
Omgeving	Binnen
Primaire drager	Plafond
Bindmiddel van materiaal	Gips - kalk
Gebondenheid op basis van bindmiddel	Niet-hechtgebonden
Hoeveelheid (oppervlakte - dikte - aantal)	• 400,00 m <sup>2</sup> - 1,00 cm - 1 stuk
Totaal volume	4,00 m <sup>3</sup>
Identificatiemethode	Vaststelling met monstername
Destructieve handeling voor identificatie	Nee
Opmerking	geschatte hoeveelheid

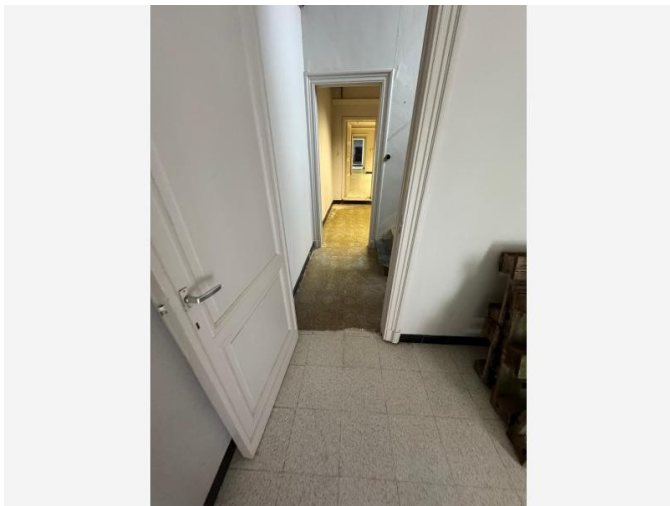
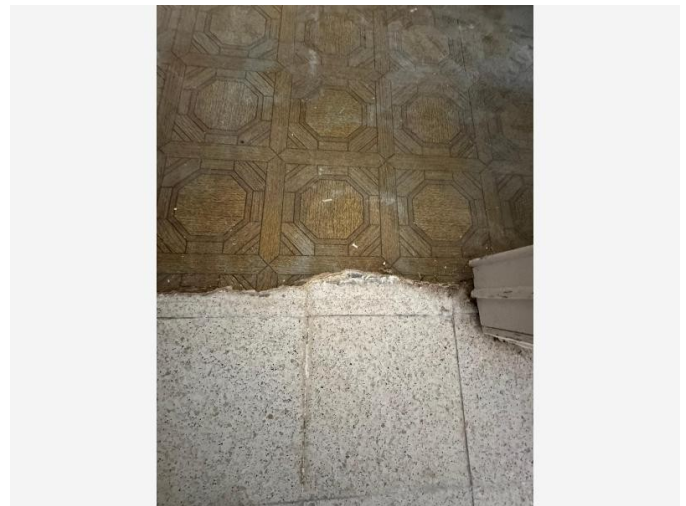
### Conclusie

Geen asbest

<b>Beschrijving</b>	vloerbekleding
<b>Omgeving</b>	Binnen
<b>Primaire drager</b>	Vloer
<b>Bindmiddel van materiaal</b>	Kunststof of -hars
<b>Gebondenheid op basis van bindmiddel</b>	Hecht
<b>Hoeveelheid (oppervlakte - aantal)</b>	• 20,00 m <sup>2</sup> - 1 stuk
<b>Totale oppervlakte</b>	20,00 m <sup>2</sup>
<b>Identificatiemethode</b>	Vaststelling met monstername
<b>Destructieve handeling voor identificatie</b>	Nee
<b>Opmerking</b>	Enkel de zichtbare vloerbekledingen werden getest. Bij renovatie kunnen er oudere vloerbekledingen zichtbaar worden, u laat deze best ook testen.

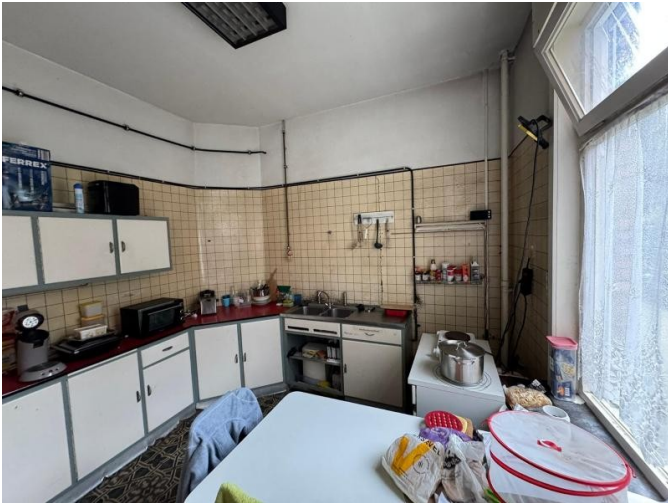
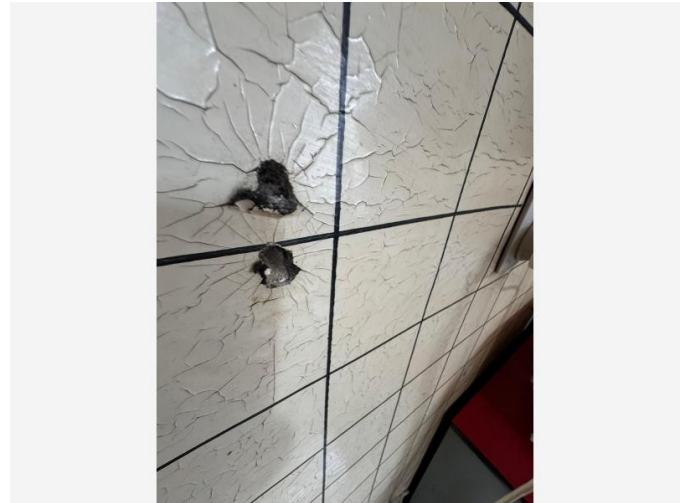
# Fiche 25: wandplaten keuken

Geen asbest

<b>Beschrijving</b>	wandplaten keuken
<b>Omgeving</b>	Binnen
<b>Primaire drager</b>	Binnenwand
<b>Bindmiddel van materiaal</b>	Karton - papier - viltachtig
<b>Gebondenheid op basis van bindmiddel</b>	Niet-hechtgebonden
<b>Hoeveelheid (gewicht - aantal)</b>	• 50,00 kg - 1 stuk
<b>Totaal gewicht</b>	50,00 kg
<b>Identificatiemethode</b>	Vaststelling met monstername
<b>Destructieve handeling voor identificatie</b>	Nee

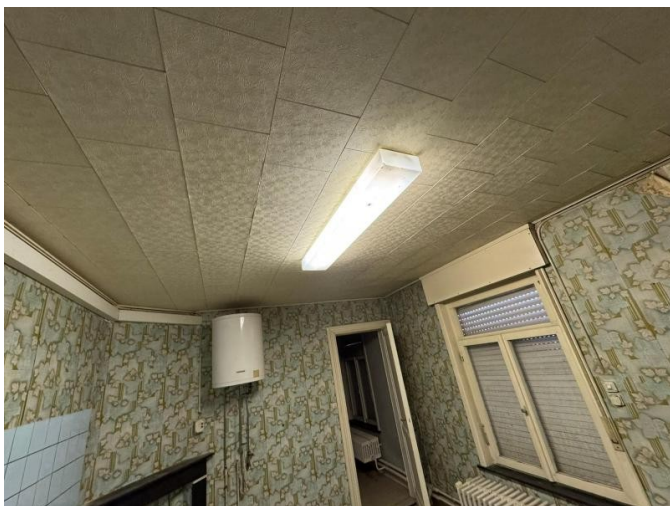
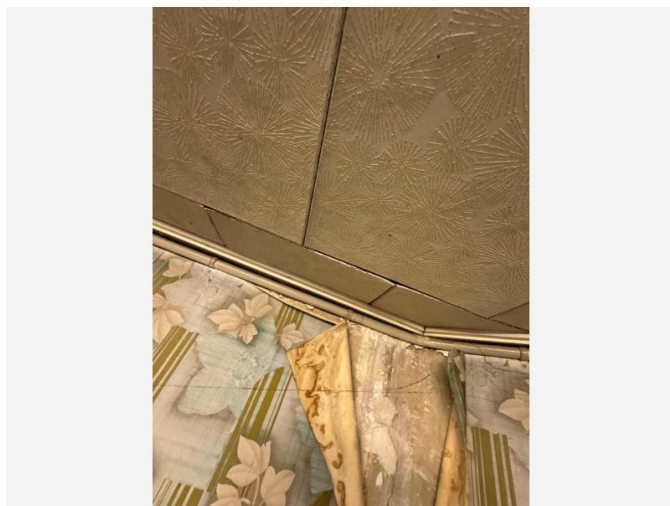
## Fiche 26: plafondplaten 1e verdiep concierge

Geen asbest

<b>Beschrijving</b>	plafondplaten 1e verdiep conciërge
<b>Omgeving</b>	Binnen
<b>Primaire drager</b>	Plafond
<b>Bindmiddel van materiaal</b>	Karton - papier - viltachtig
<b>Gebondenheid op basis van bindmiddel</b>	Niet-hechtgebonden
<b>Hoeveelheid (gewicht - aantal)</b>	• 50,00 kg - 1 stuk
<b>Totaal gewicht</b>	50,00 kg
<b>Identificatiemethode</b>	Vaststelling met monstername
<b>Destructieve handeling voor identificatie</b>	Nee
